ADRES	Sint Annalaan 11
GEGEVENS	Oorspronkelijke functie: woonhuis Huidige functie: Horeca met bovenwoning
STATUS	Kenmerkend bouwwerk Voorgevel, dak en bouwmassa voor zover zichtbaar vanaf de Sint Annalaan.
FOTO'S

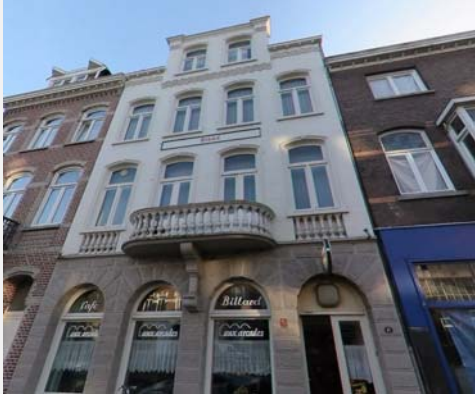
<p><i>Sint Annalaan 11</i></p>
OMSCHRIJVING	<p>Inleiding Woonhuis in neobarokke uit ca. 1910, gelegen binnen de bebouwde kom en buiten het beschermd stadsgezicht van Maastricht.</p> <p>Beschrijving Tussenwoning opgebouwd uit drie bouwlagen plus een zolderkap, die gedekt is met een mansardedak dat gedekt is met shingles. De voorgevel heeft een symmetrische indeling en de eerste bouwlaag is uitgevoerd in rustica-pleisterwerk met vier rondbogen die voorzien van drie vensters met bovenlicht een dubbele houten toegangsdeur aan de rechterzijde. De overige geveldelen zijn opgetrokken in metselwerk dat momenteel in een lichte ivoorwitte kleur is geschilderd. In de tweede en derde bouwlaag bevinden zich vier venstertraveeën met rechthoekige houten T-vensters, die omkaderd zijn door gestucte raamomlijstingen met geprofileerde lijsten en segmentboogvormige bovenrand. Voor de vensters van de eerste verdieping is een breed balkon aangebracht met een balustrade van geprofileerde zuiltjes. De balkonvloer wordt in het midden ondersteund door een klein zuiltje dat rust op een geprofileerde console en dat bekroond wordt door een voluutvormige kraagsteen. Dezelfde zuiltjes zijn ook als borstwering geplaatst voor de twee ramen aan weerszijden van het balkon. De twee gevelopeningen aan het balkon zijn uitgevoerd als deuren die net als de vensters zijn uitgevoerd met een T-vormige indeling zoals bij de andere vensteropeningen. Ter hoogte van het dak is de gevel versmald tot twee traveeën in gevelvlak dat iets naar voren springt op een getrapte muizentandlijst. Dezelfde lijst is ook aangebracht aan de gootlijst, die aan de geveluiteinde bovendien nog gekornist is.</p>

WAARDERING	<p>Het bouwwerk is “kenmerkend” gewaardeerd vanwege zijn historisch-ruimtelijke samenhang en architectuurhistorische waarden en meer in het bijzonder omdat:</p> <ul style="list-style-type: none"> • het object deel uit maakt van een vroeg twintigste eeuwse stadsuitleg waaraan een stedenbouwkundig plan ten grondslag ligt en waarvan de oorspronkelijke ruimtelijke structuur nog herkenbaar aanwezig is. • het object onderdeel is van en ondersteunend is aan een straatwand met voorgevels uit overwegend dezelfde bouwperiode, die een eenheid vormen door maatvoering en ritmering. <p>Het pand is niet dominant gewaardeerd omdat:</p> <ul style="list-style-type: none"> • de pui en deuren op de begane grond zijn gemoderniseerd. • de gevel geheel is witgesausd, waardoor de opbouw en indeling van de gevel niet meer

goed herkenbaar is.
RICHTLIJNEN	<p>Algemeen:</p> <ul style="list-style-type: none"> • Voor de algemene richtlijnen voor dominante en kenmerkende bouwwerken, alsmede de waardevolle cultuurhistorische elementen, zie paragraaf 2.1 van dit rapport. • Voor de algemene richtlijnen voor onderhoud en wijzigingen van waardevolle groenelementen, zie paragraaf 2.2 van dit rapport. • Voor de algemene richtlijnen voor onderhoud en wijzigingen in cultuurhistorische attentiegebieden en beschermde stadsgezichten, zie paragraaf 2.3 van dit rapport. <p>Objectgericht:</p> <ul style="list-style-type: none"> • het bovenlicht van de toegangsdeur weer herstellen overeenkomstig de oorspronkelijke toegang. • de witte kleurstelling verwijderen door zorgvuldige reiniging door een deskundig gevelreinigingsbedrijf
